## ОТЧЁТ № 819373

### ОПРЕДЕЛЕНИЕ РЫНОЧНОЙ СТОИМОСТИ ТРАНСПОРТНОГО СРЕДСТВА

**TOYOTA CAMRY**

**VIN XW7BE40K00S027408 г.р.з. X977BM197**

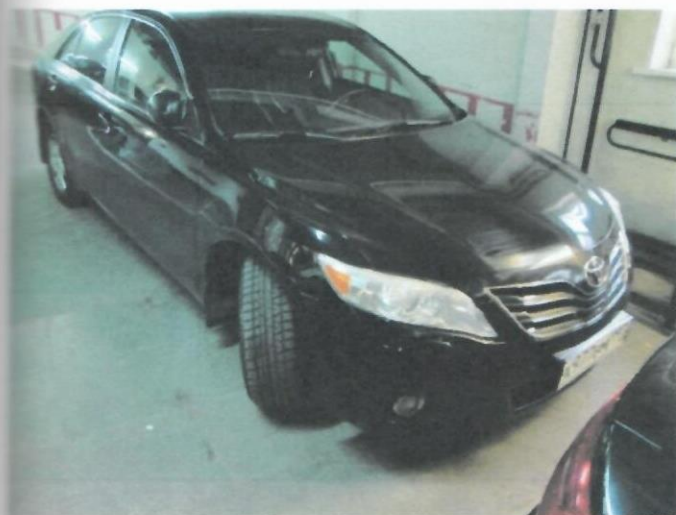
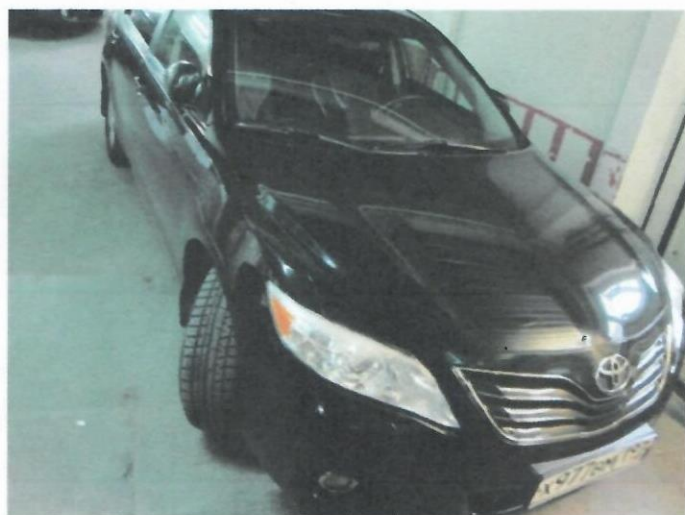
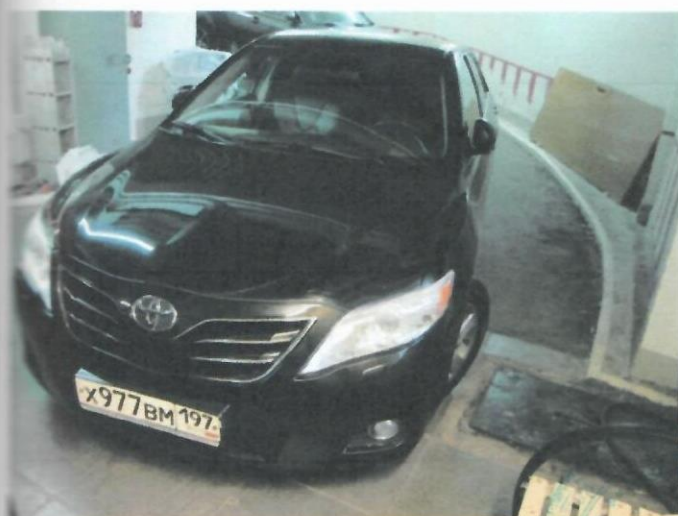
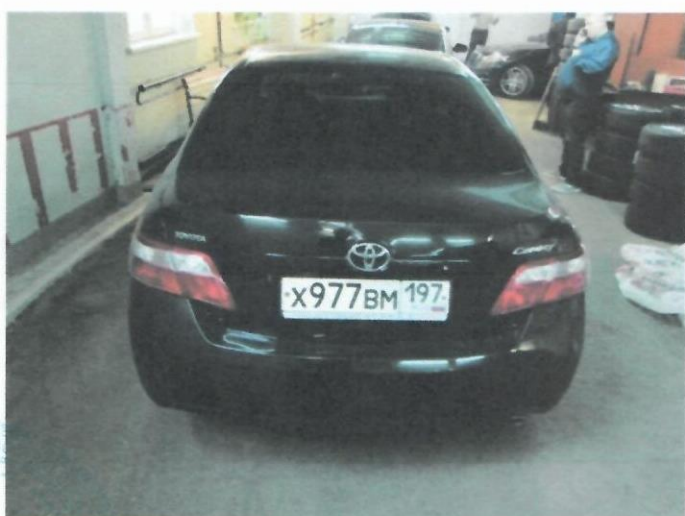
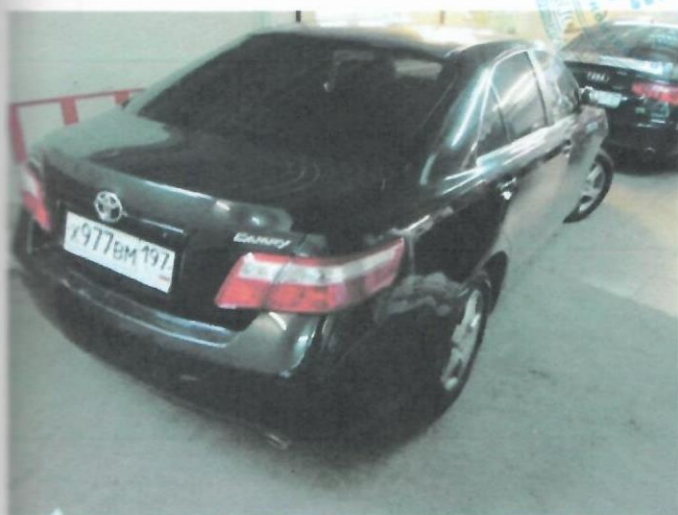
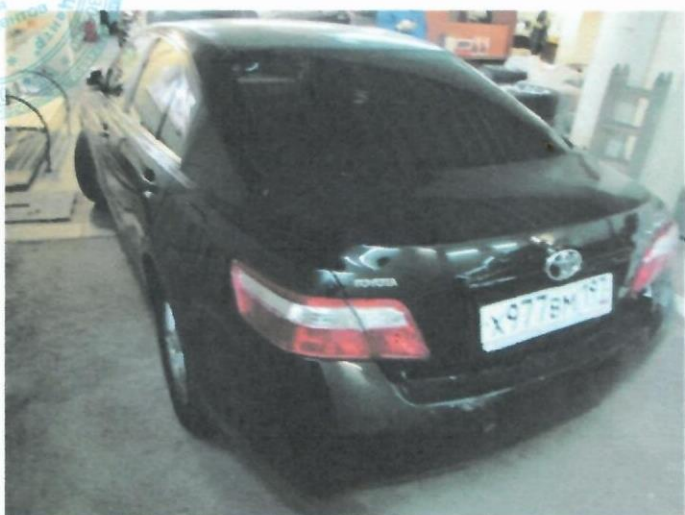
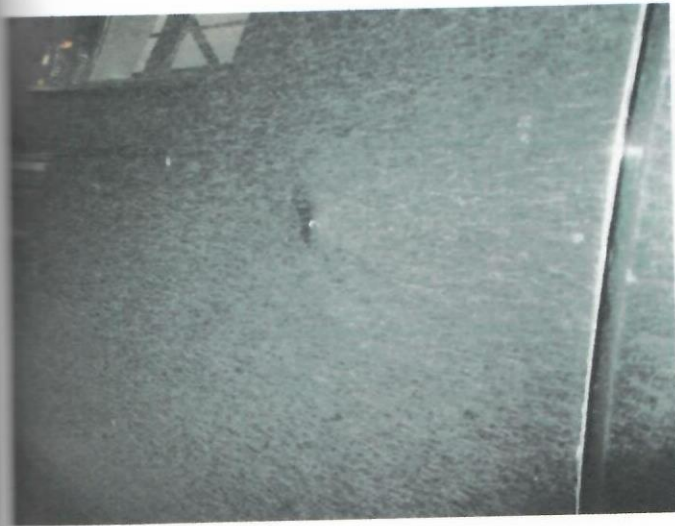
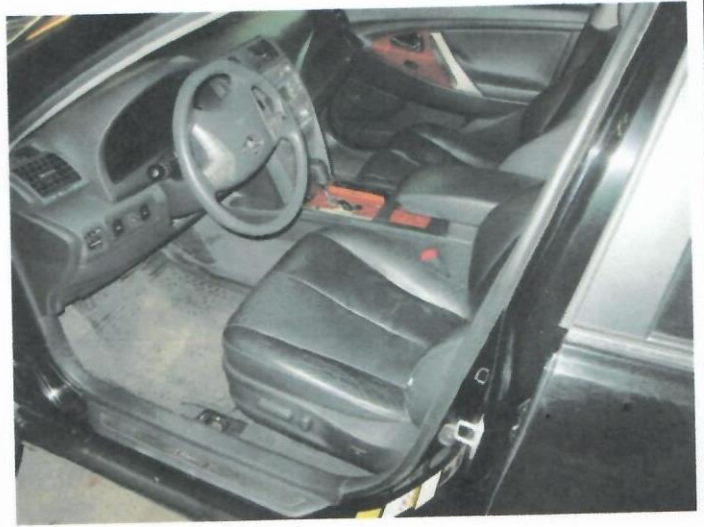
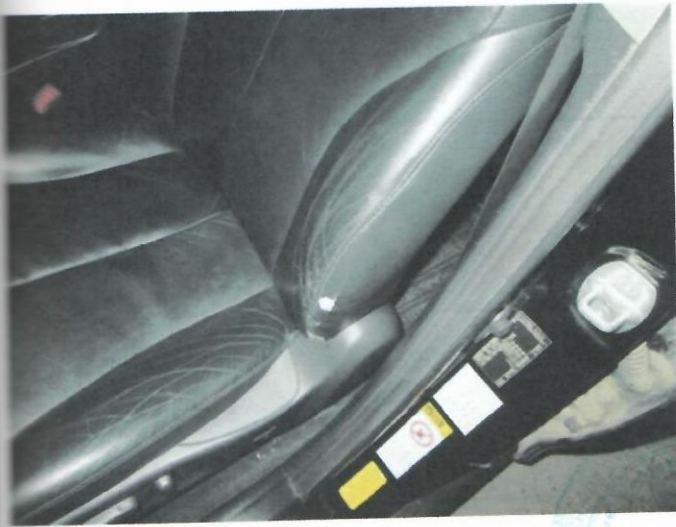
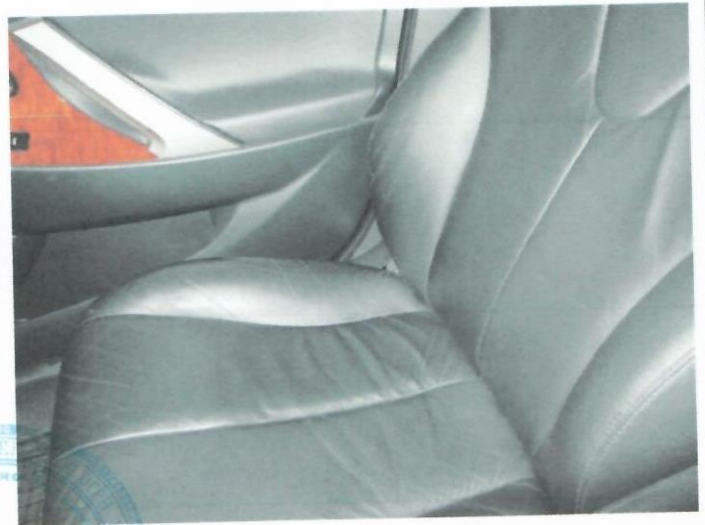
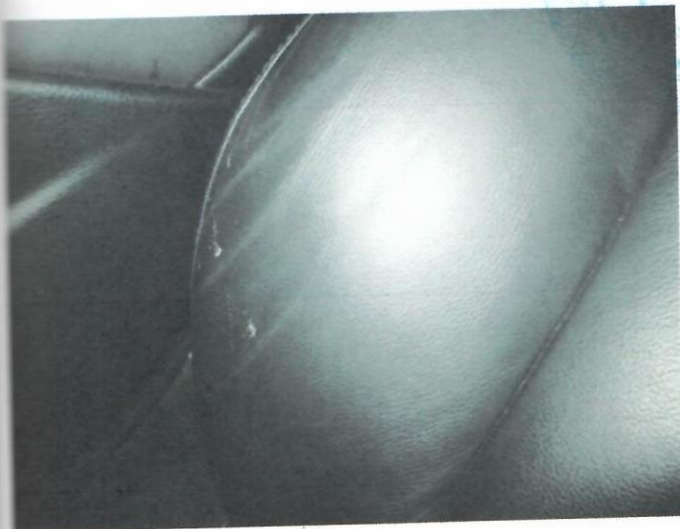
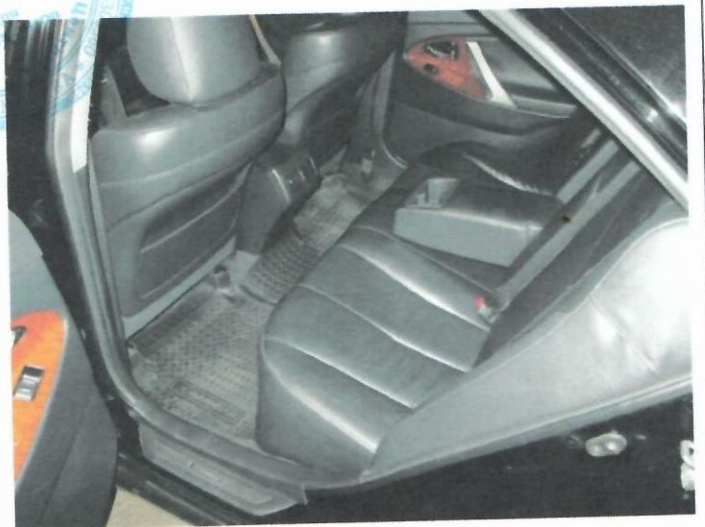
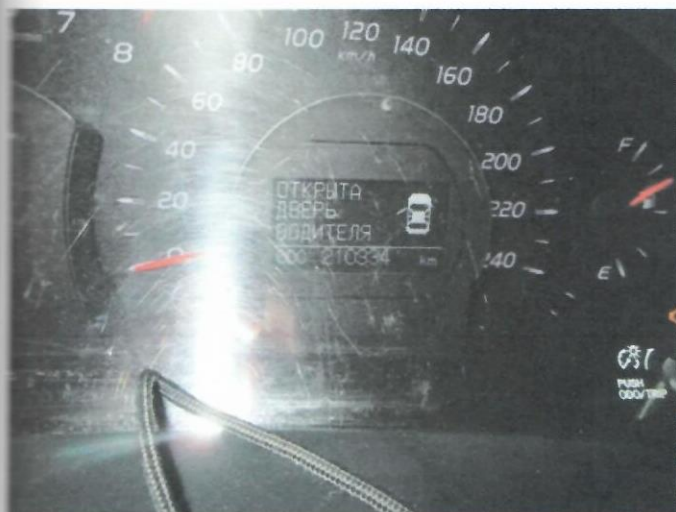
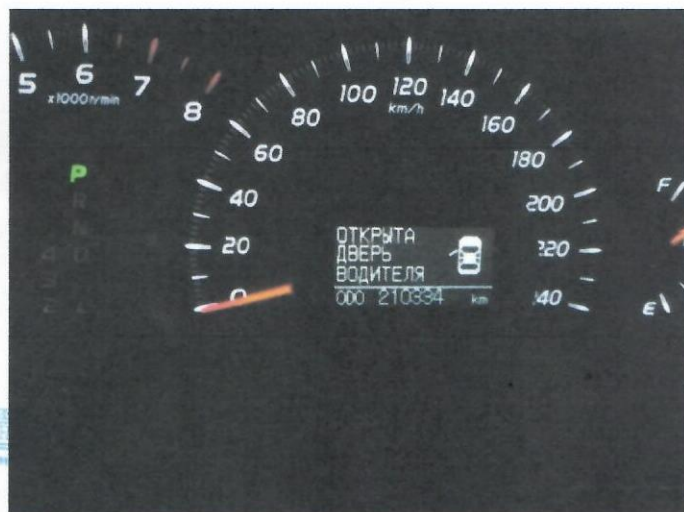
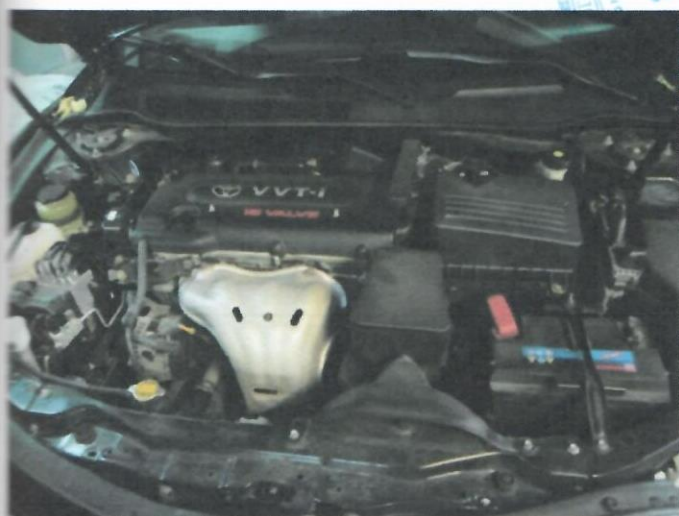
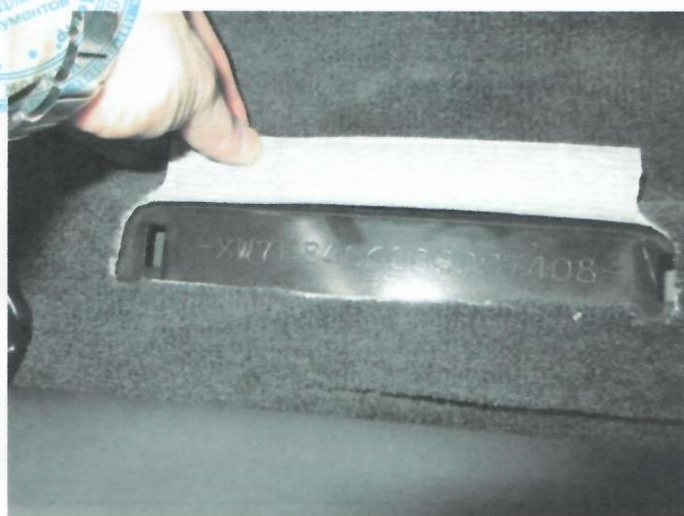
В результате осмотра на транспортном средстве выявлено:

Капот - НАКП в виде сколов  
Крыло передн. прав. - НАКП в виде сколов  
Дверь задн. прав. - НАКП в виде царапин в задн. част  
Крыло задн. прав. - НАКП в виде царапин в передн. част  
Задний бампер - НАКП в виде царапин  
Дверь передн. лев. - деформация на  $S \approx 5\%$  с отрывом лакокрасочного материала  
Войлок стоек передн. лев./прав. сидений - задор, разрывы материала
